**FICHA TÉCNICA DE RESTAURACIÓN**

***ESTHER GÓMEZ-CORDOVÉS RODRÍGUEZ***

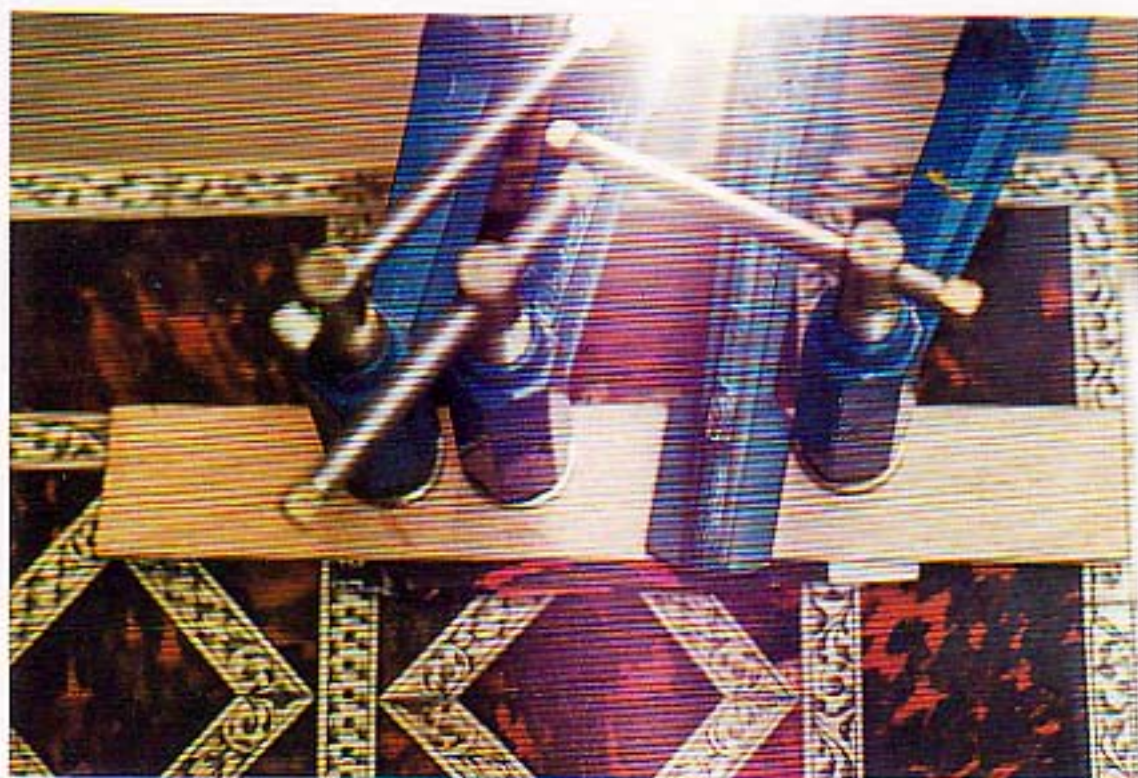
ENCOLADO DE LISTONES DE MADERA

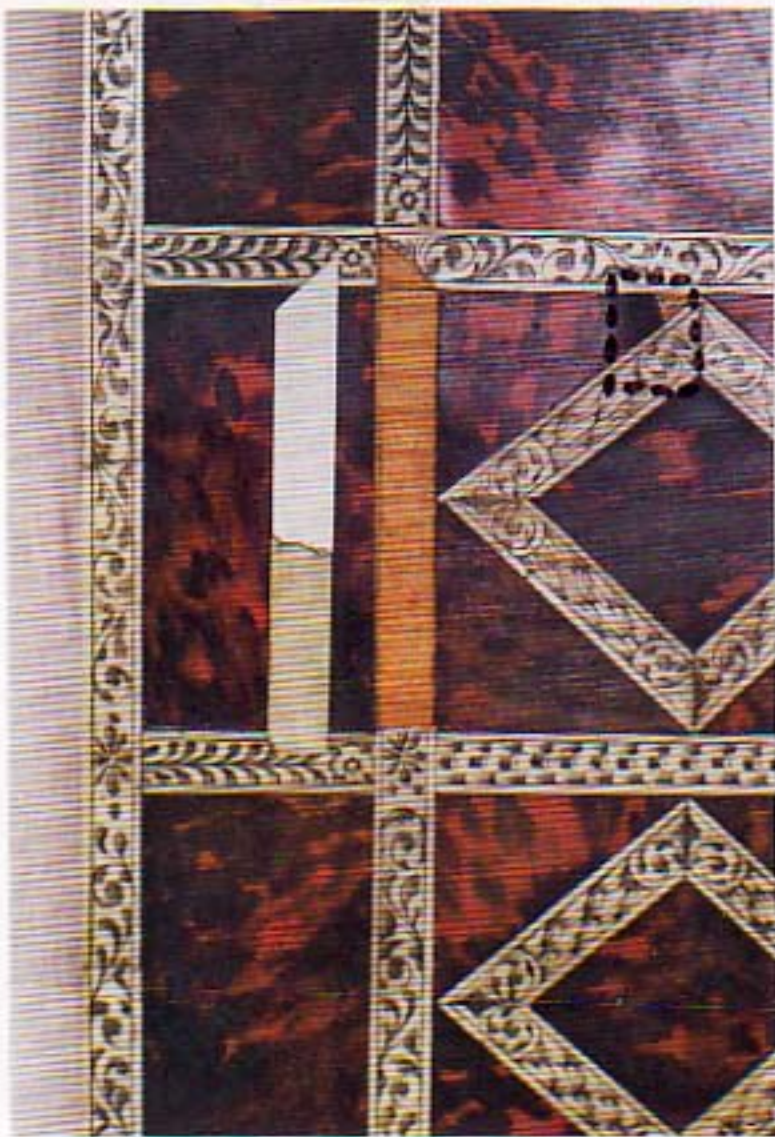
- Pérdidas de dos trocitos de carey, probablemente producido por lo citado en el punto anterior.

PERIDA DE TROCITO DE CAEY

- Reposición de las pérdidas de hueso y del trocito de carey con la utilización de los mismos materiales y respetando al máximo lo que hay es decir, no se ha tocado nada de lo original, las reposiciones se han hecho ciñendonos todo lo posible al contorno de las faltas.

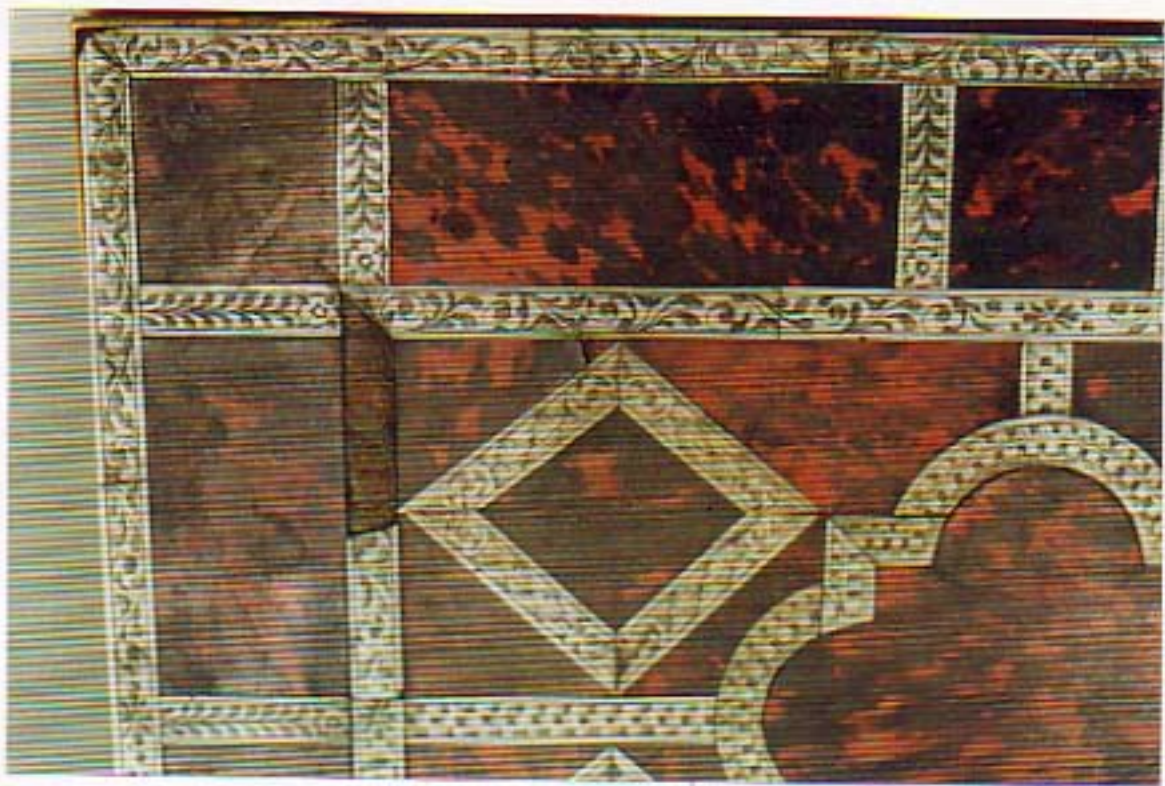
- Repaso del tablero, por la parte inferior y sustitución de patas originales
- Desencolado y perdida de uno de los filetes de hueso, por el encolado con acetato de polivinilo del mismo sin una previa limpieza de la cola orgánica anterior.
- Pérdida de trozo de reengrueso de la madera de palo violeta no original por lo mismo que el hueso y también reposición de otro trozo de madera que crea un mal efecto por su contraste cromático que no coincide con el color original.
- Agujeros de tornillos por la reposición de patas no originales.
- Grieta en uno de los torneados por su mal encolado después de partirse.

PERDIDA DE LISTON DE HUESO Y DISEÑO ADHUCADA

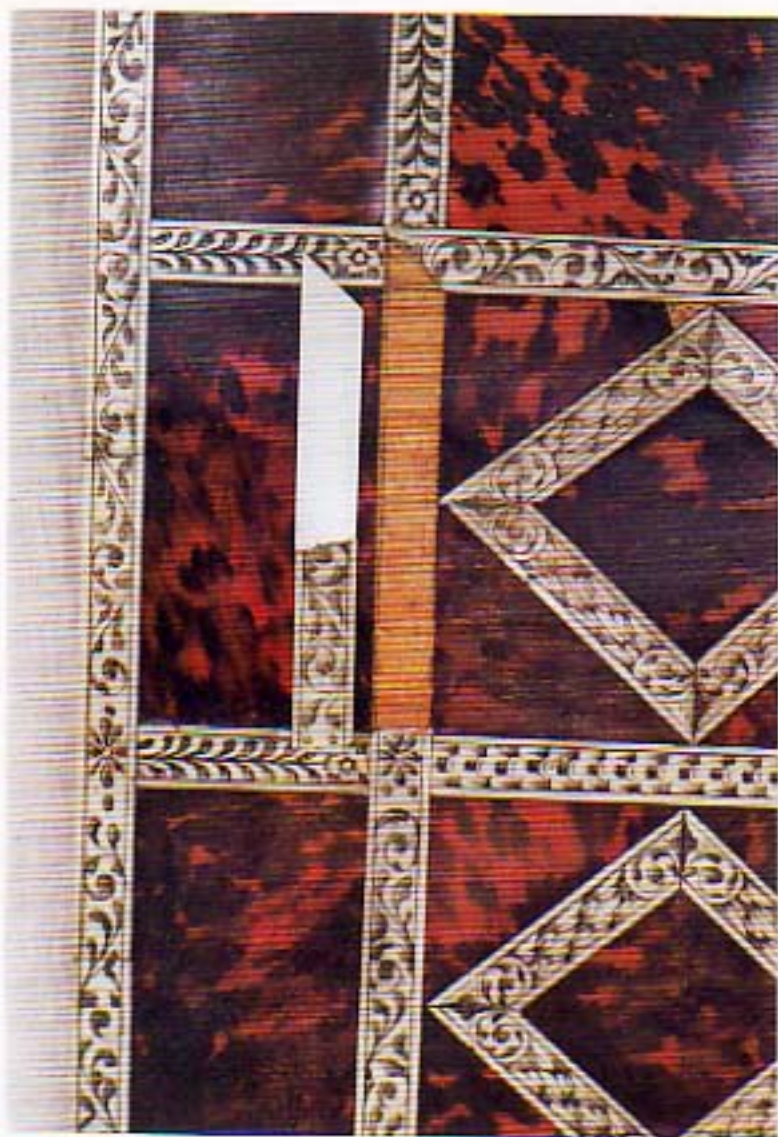
REPOSICIÓN DE LISTON DE HUESO Y ZONA SIMBA

- Grabado del hueso imitando los motivos decorativos florales que tiene, con una Punta seca.
- Teñido del hueso para imitar su color original dando una ligera veladura con acuarelas.
